# 起重機從事吊掛作業前未確認作業範圍地形致翻覆事故案例

# 起重機吊掛過載致伸臂折彎變形事故案例

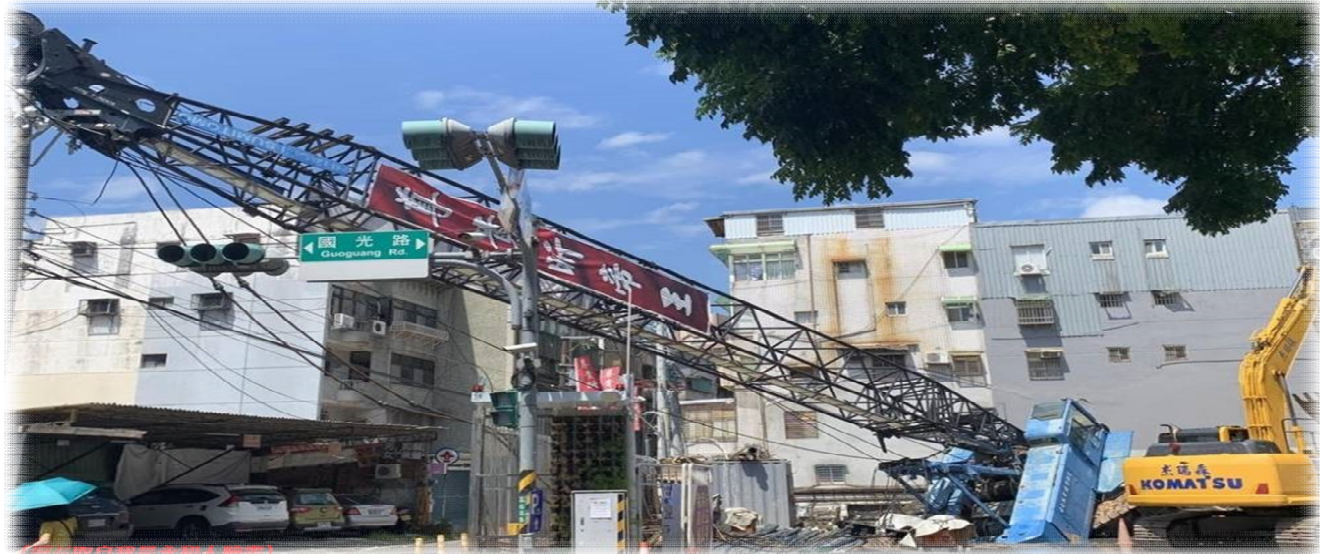
112年8月12日於新北市永和區某集合住宅新建工地，承攬人從事該工程之鋼筋吊掛作業，移動式起重機於吊掛作業中翻覆，吊臂扯壞鄰近的高壓電線路，造成附近約1400住戶停電，所幸整起事故無人員傷亡。

使用移動式起重機從事吊掛作業，未事前調查及評估作業範圍地形與地質狀況，且未在作業範圍內妥善鋪設鐵板或墊料，以致於作業過程中機具陷入工區內的棄土坑，造成起重機翻覆。

1. 雇主對於移動式起重機，為防止其作業中發生翻倒等危害，應指派具法定資格之勞工擔任起重機具操作人員，配置操作者、吊掛作業者、指揮者及其他相關作業者之職務與作業指揮體系。
2. 移動式起重機操作人員除應具備相關證照外，應定期回訓接受在職教育訓練，確實具備相關專業知能。
3. 應事前調查該起重機作業範圍之地形、地質狀況並視評估結果，對軟弱地盤等乘載力不足之場所採取地面鋪設充分強度及足夠面積之鐵板、墊料及使用外伸撐座等補強方法，防止機具於作業中翻覆。

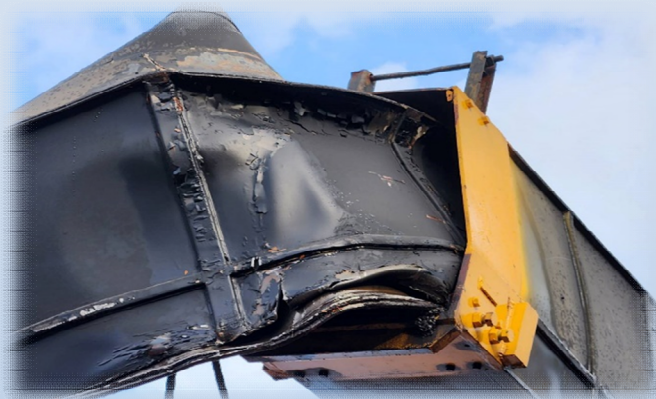
112年8月13日於台南鐵路地下化工地，再承攬人使用移動式起重機欲將約7.2公噸重之堆高機，吊掛至該工地B1樓層，吊運過程中其伸臂折彎變形，且副吊鉤因慣性外甩擊中月台東側雨棚邊緣，所幸整起事故無人員傷亡。

肇事起重機當時伸臂長度為39公尺，作業半徑10.1公尺，依其荷重性能表所示，所吊掛之堆高機重量（7.2公噸），已超過該起重機之最大額定總荷重（6.5公噸），且過負荷預防裝置未發生作用，導致起重機伸臂於吊掛過程中折彎變形。

1. 雇主對於移動式起重機之使用，應分別指派具法定資格之勞工擔任起重機具操作及吊掛人員，操作及吊掛人員應定期回訓接受在職教育訓練，確實具備相關專業知能。
2. 操作及吊掛人員吊掛前檢視荷物之形狀、大小及材質等特性，以估算荷物重量，或查明其實際重量，不得超過額定荷重，且應注意其負荷次數及吊升荷物之重量，不得超過該起重機設計時之負荷條件，並應防止起重機構造部分之鋼材、接合處或銲接處等，有變形、折損等情形。
3. 應於作業前確認過負荷預防裝置機能是否正常，並且不得任意關閉。
4. 雇主落實定期自動檢查。
